NOTIFICACIÓN DE INFORME TÉCNICO DE INSPECCIÓN, ADVERTENCIA

INFORME TÉCNICO DE INSPECCIÓN AL PROYECTO:

Nombre del proyecto: ARPEL BEACH FRONT RESIDENCES

DTCONFOTUR-INSP-134-2024

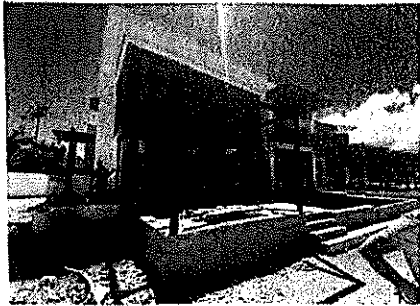
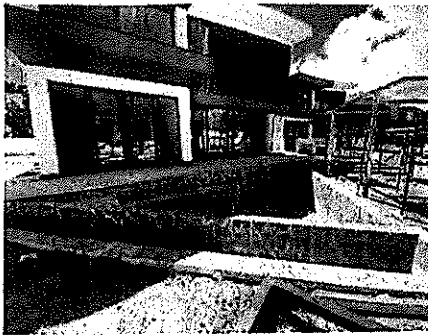
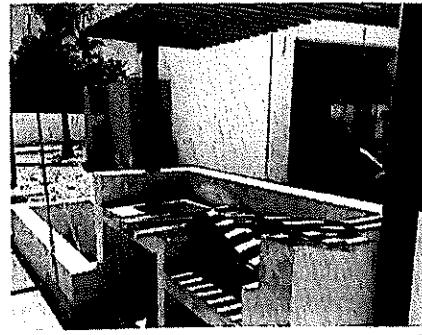
Las villas tenían una piscina particular cada una, algunas tenían un diseño rectangular y otras triangular, como se ve en las fotos. También tenían una estructura para BBQ con fregadero y espacio para parrilla.

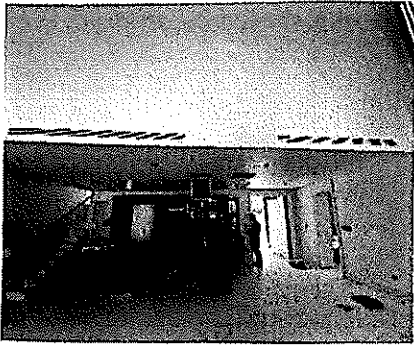
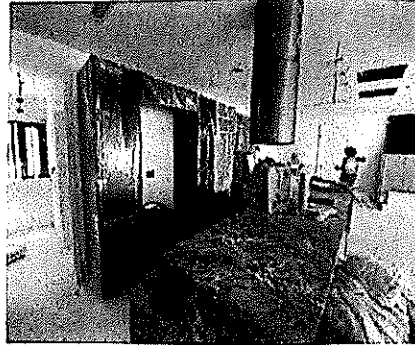
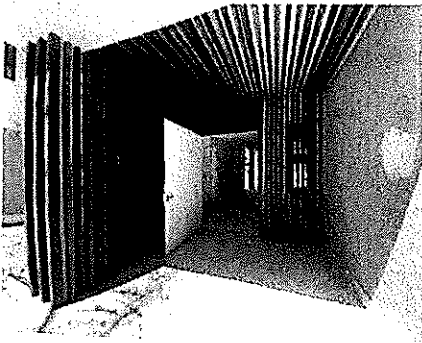
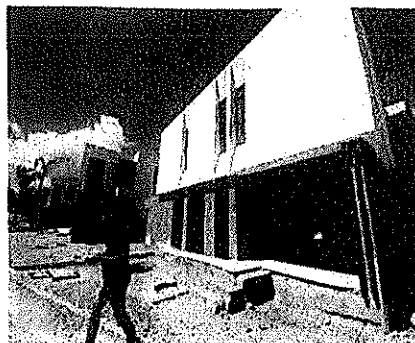
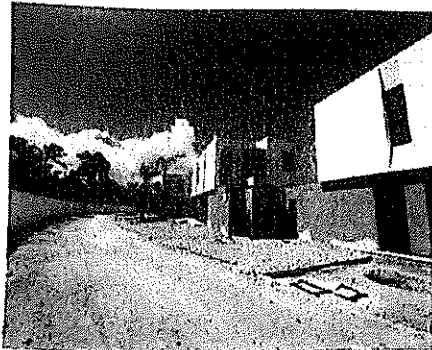
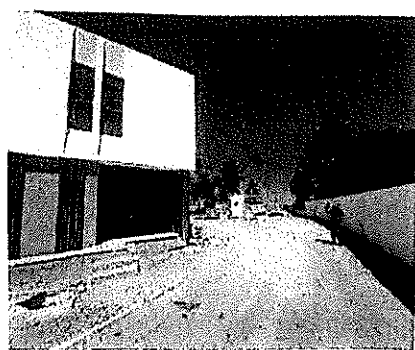
Estaban instalando rejillas para aire acondicionado central y extractores en cocinas.

Eliminaron las marquesinas que tenían en lado frontal de las villas, lo que al parecer les permitió redistribuir los espacios y crear una habitación adicional.

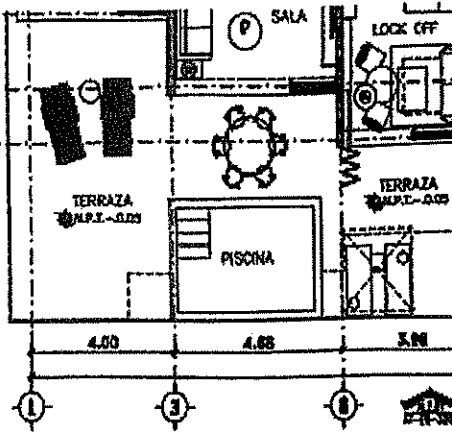
En el primer nivel, originalmente tenían unas piscinas individuales en las terrazas, que no fueron construidas en la realidad.

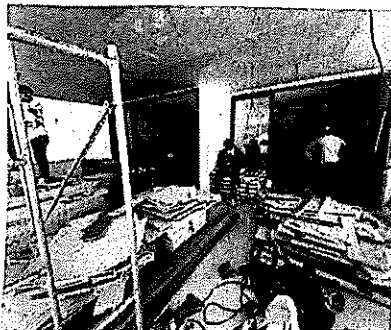
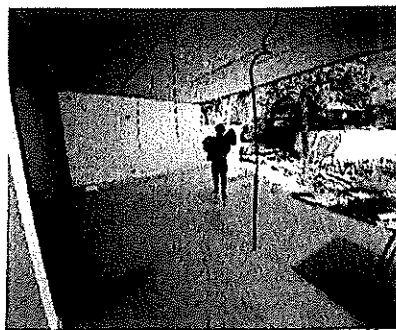
Este edificio originalmente era de tres niveles (un nivel fue eliminado).

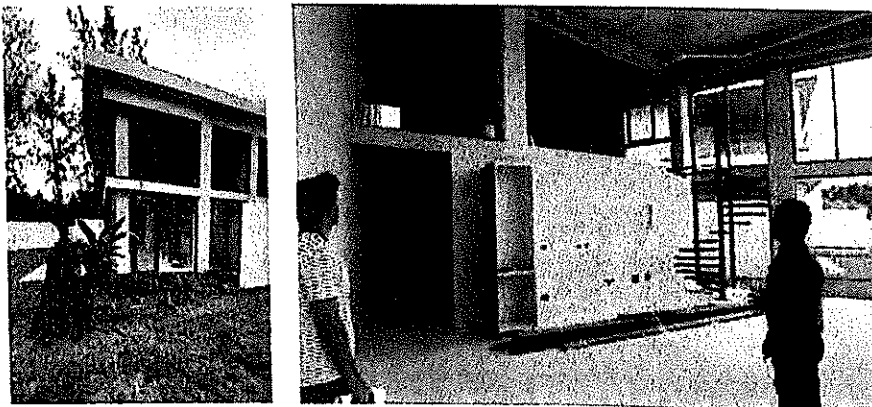
En este edificio tenían dos apartamentos con una habitación y un mezzanine, con espacio hábil para una segunda habitación (tenían las salidas de tuberías para un baño en mezzanine).

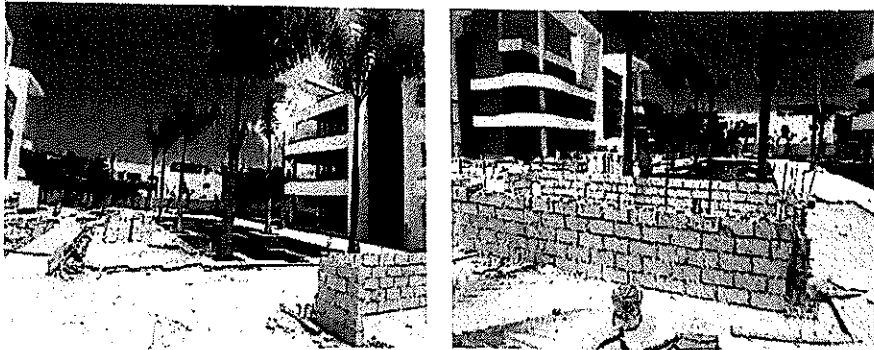
Se encontraban levantando la estructura del snack bar (colocando blocks con bastones).
Pendiente construir columnas de amarre (obra gris).

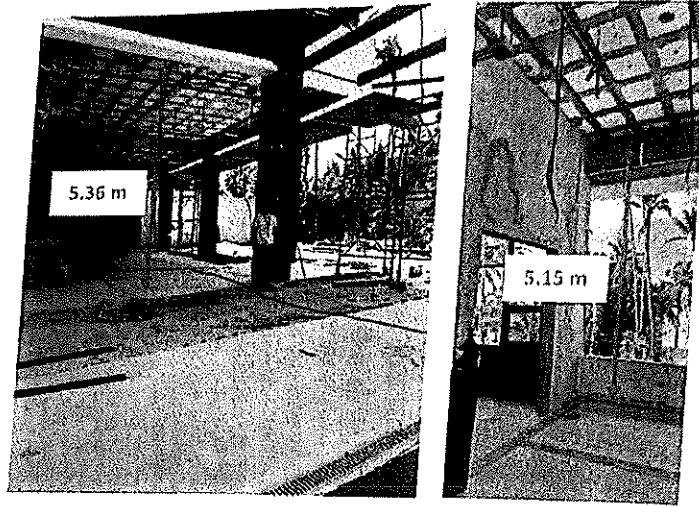
Por otro lado, en la casa club tenían alturas de aproximadamente 5 metros en cada uno de los dos niveles, resultando en más de 10 metros de altura para la edificación completa, sobrepasando los 7.00 metros de altura máxima que debería tener esta.

En primer nivel, medimos aproximadamente 5.36 metros (del piso al fondo de losa) y 5.15 metros en segundo nivel.

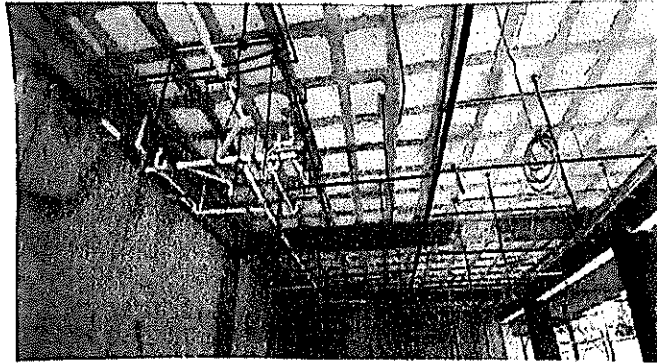
Estaban trabajando con instalación de cableado y tuberías contra incendios, en Casa Club.

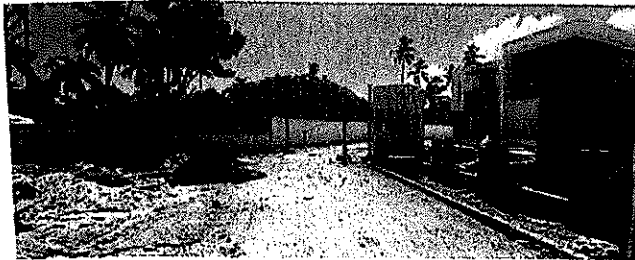
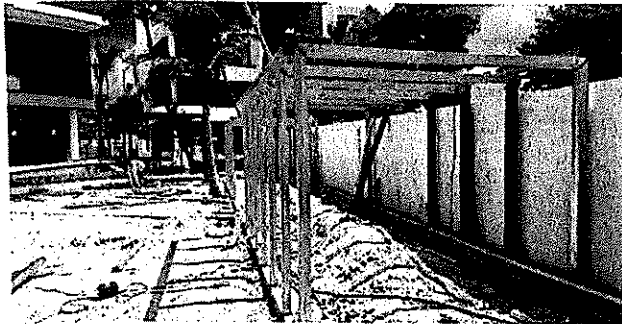
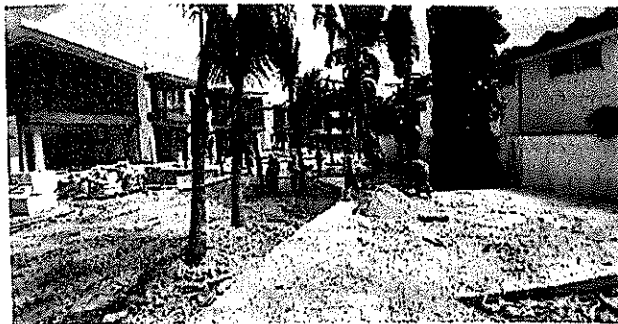
Estaban construyendo estructura metálica en garita de entrada, así como en aceras y vialidad exteriores. Tenían pendiente colocar adoquines, asfalto o concreto en vialidad vialidad

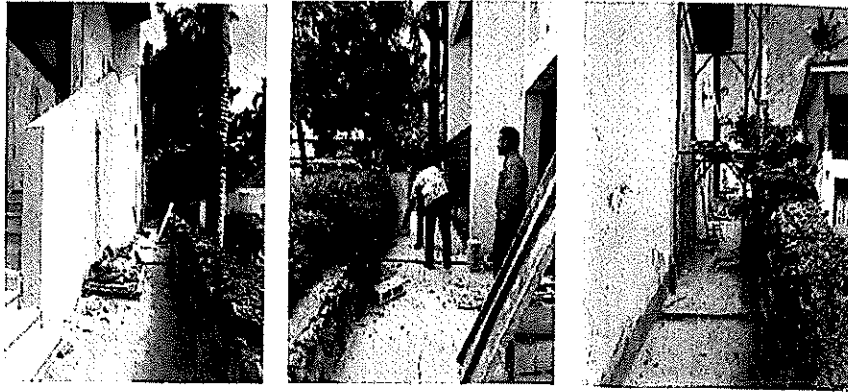
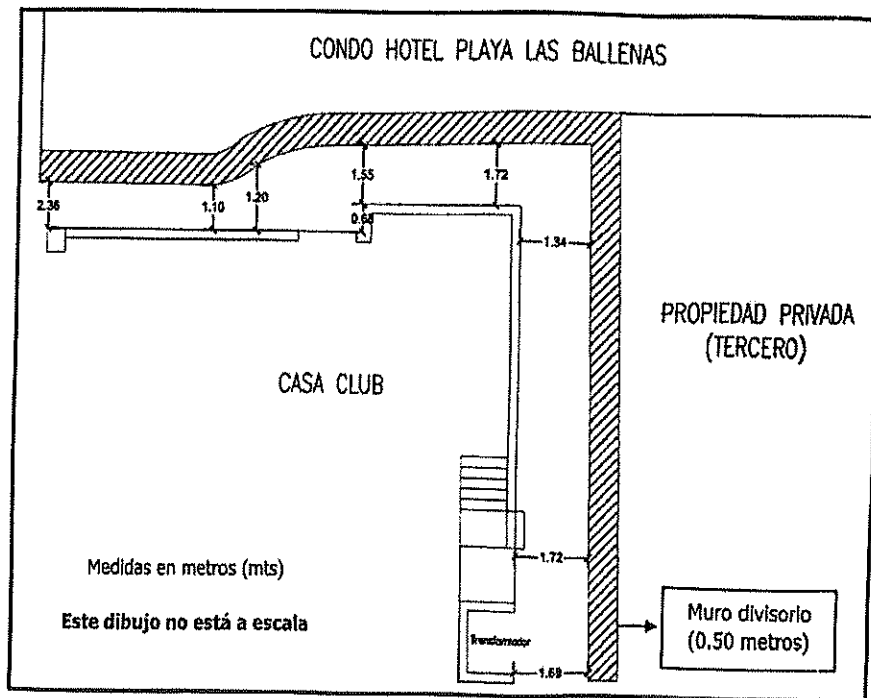
El ingeniero alegó que la mitad del muro perimetral (de 0.50 mts) les pertenece, por lo que se tendrían que considerar 0.25 mts adicionales.

En estos linderos, había uno que tenía 1.10 mts hasta la cara interior del muro divisorio, que sumándole los 0.25 mts que supuestamente les corresponde del muro, resultaría en una distancia de 1.35 mts (menor que 1.50 mts).

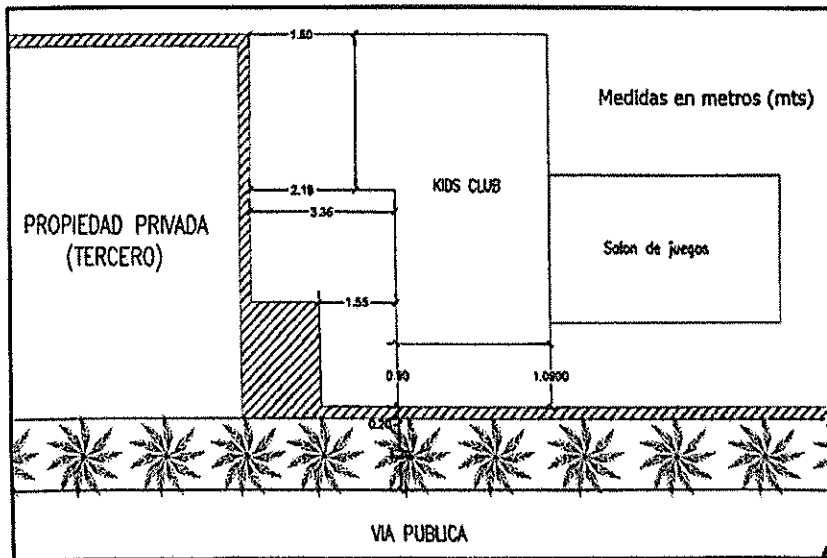
A lo largo de la vía pública, del otro lado del muro (de 0.20 mts), habla una jardinera (de unos 1.20 mts de ancho), que el ingeniero alegó pertenece a su propiedad. Esta vía es el acceso al gimnasio y spa para personas que no residen en el proyecto, según indicó el ingeniero.

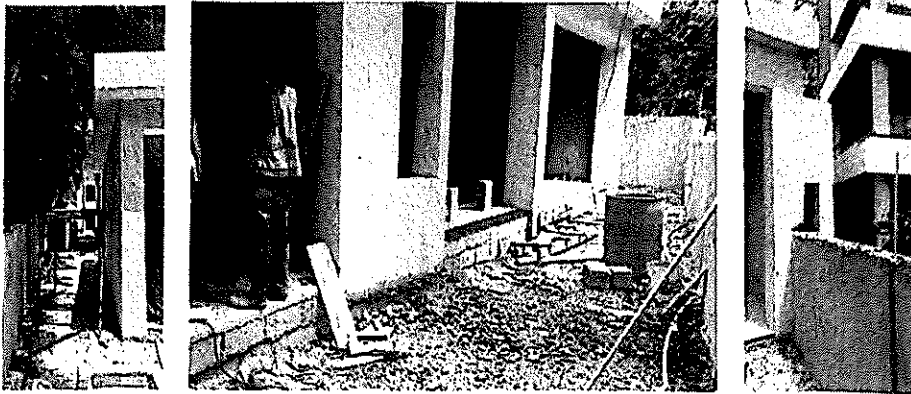
Callejones detrás del spa. En foto de la derecha, se puede ver la edificación con lindero cero.

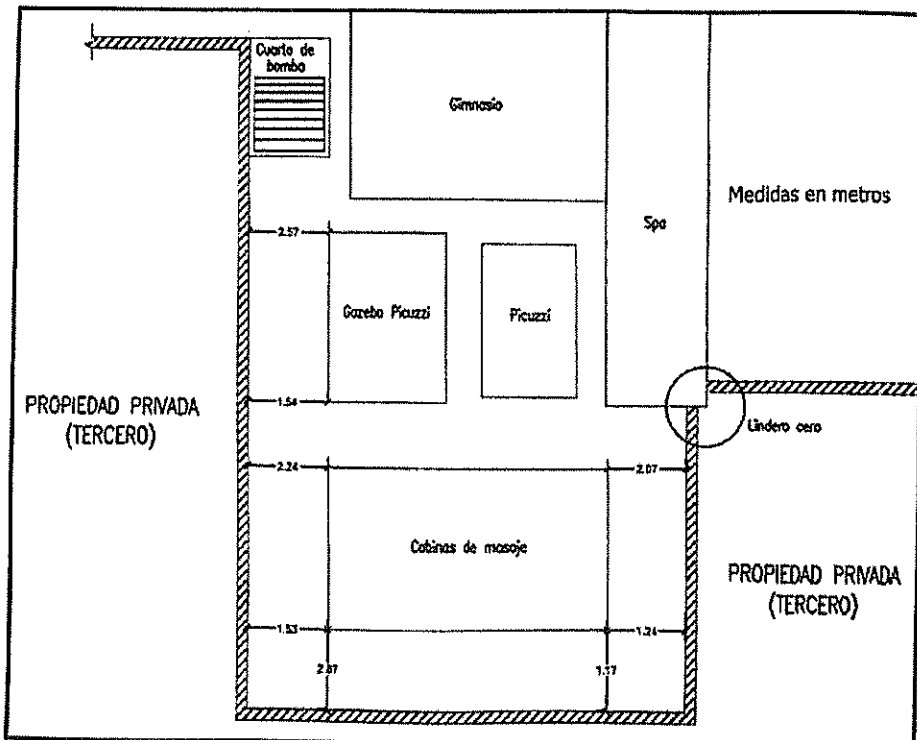
El muro divisorio para estos linderos era de 0.20 metros.

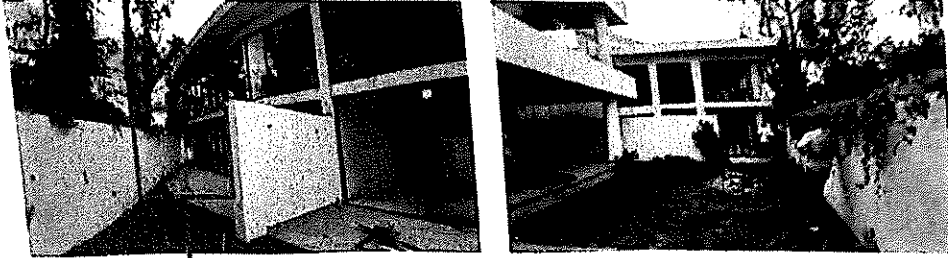
En lado posterior de edificio de apartamentos, colindante al de un nivel (antes Spa), tenían una esquina de la estructura que tenía menos de un metro hasta el lindero (Muro divisorio de 0.20 metros).
