NOTIFICACIÓN DE INFORME TÉCNICO DE INSPECCIÓN, ADVERTENCIA

INFORME TÉCNICO DE INSPECCIÓN AL PROYECTO:

Nombre del proyecto: ARPEL BEACH FRONT RESIDENCES

DTCONFOTUR-INSP-134-2024

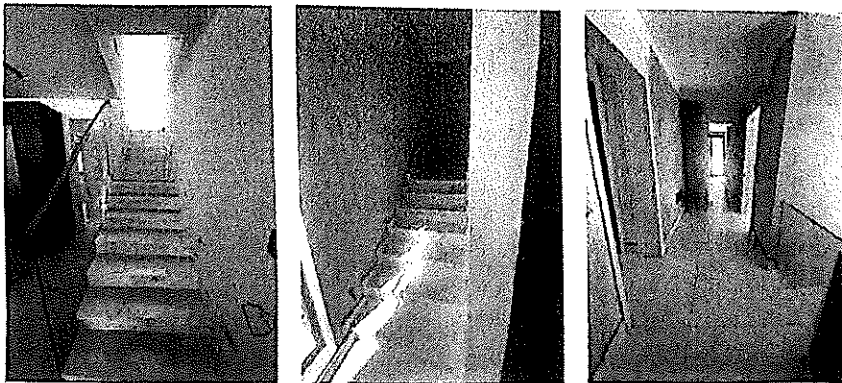
Escalera y recibidor en segundo nivel (en la foto de la derecha se pueden ver las puertas de las tres habitaciones).

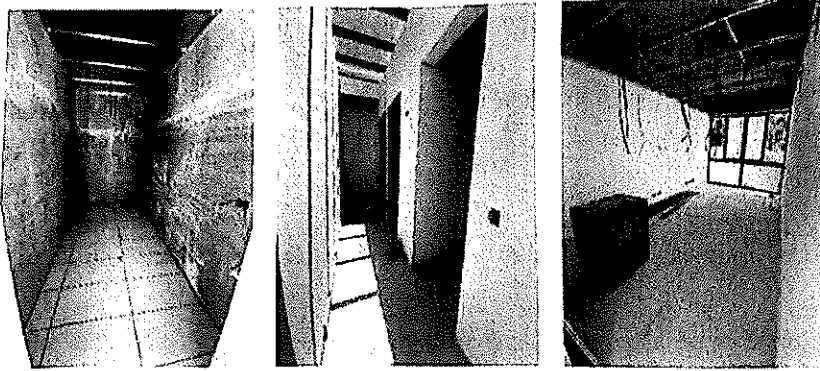
Maletero, cuarto de data, oficina y baños en edificio de recepción.
