NOTIFICACIÓN DE INFORME TÉCNICO DE INSPECCIÓN, ADVERTENCIA

INFORME TÉCNICO DE INSPECCIÓN AL PROYECTO:

Nombre del proyecto: ARPEL BEACH FRONT RESIDENCES

DTCONFOTUR-INSP-134-2024

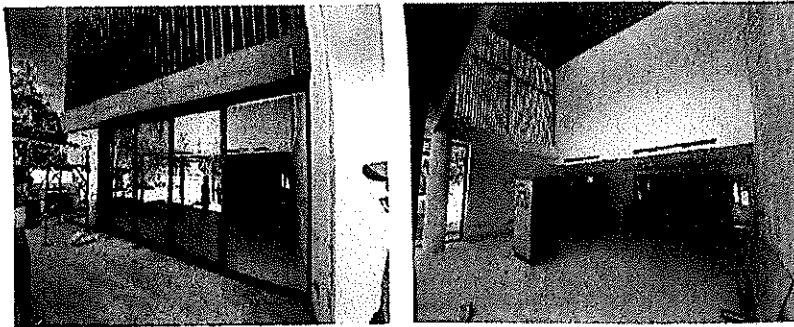
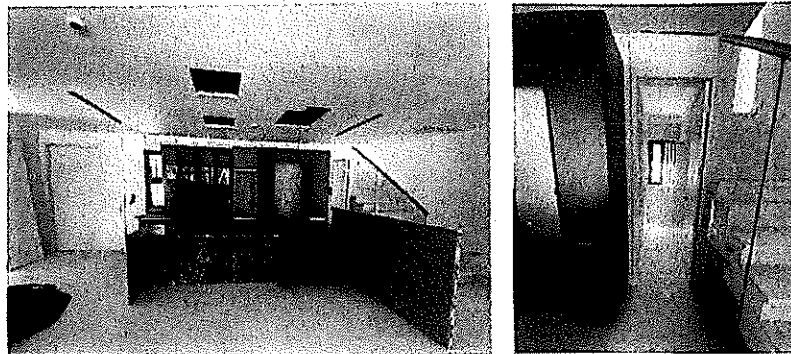
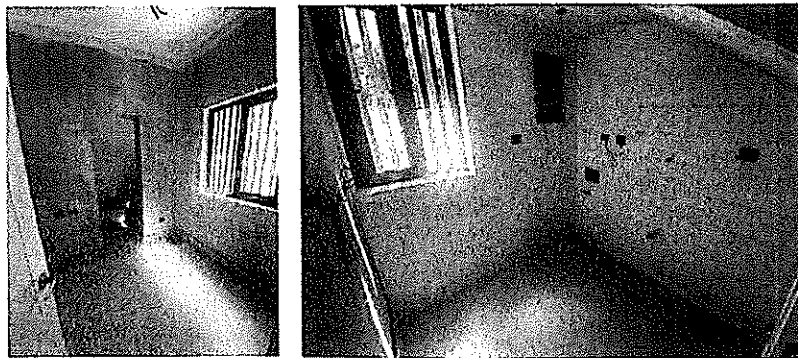
Espacios en primer nivel: Sala de estar, cocina, habitación de servicio, lavandería y habitación con baño.

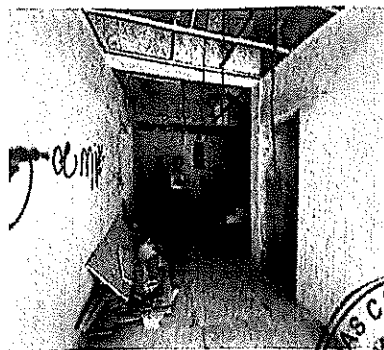
Entrada y recibidor en edificios de apartamentos.

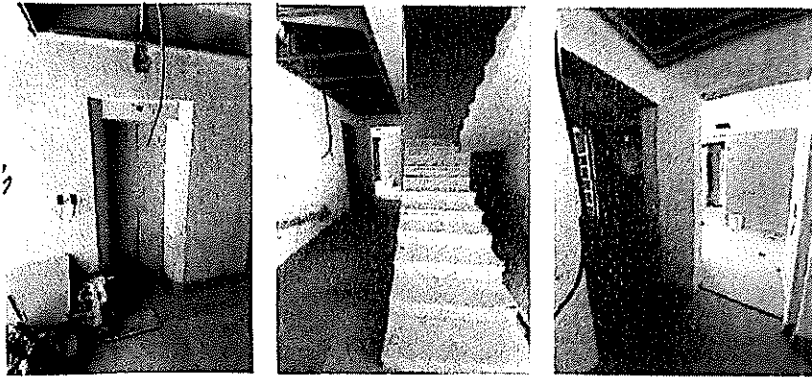
Ascensor y escalera del edificio, y puertas de apartamento (con habitación Connecting).

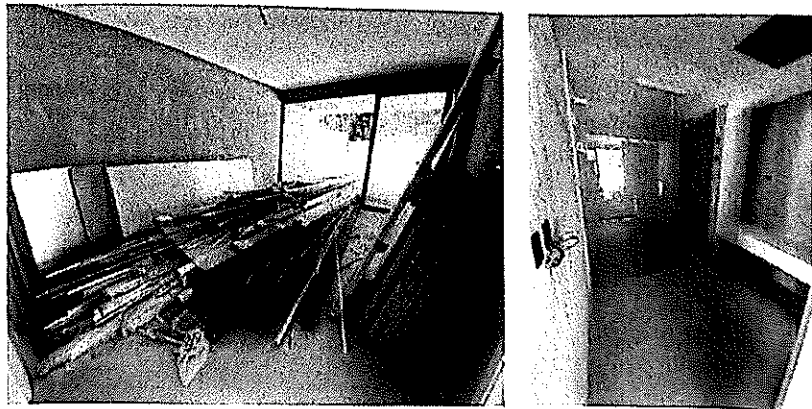
Habitación Connecting (primera habitación)

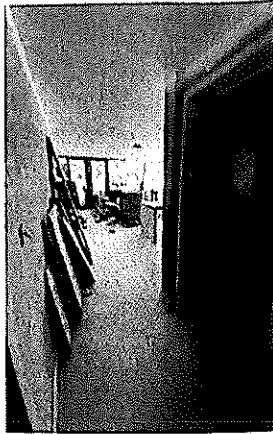
Sala de estar, comedor, cocina, área de servicio y segunda habitación.

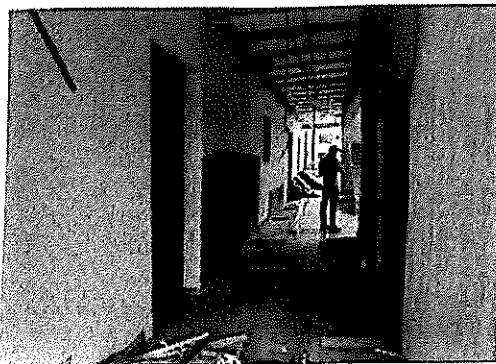
Pasillo de edificio y entrada a habitaciones.

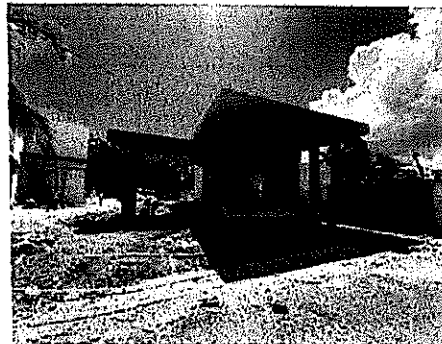
Tenían toda la estructura levantada, y se encontraban realizando trabajos de la etapa de terminaciones en las áreas interiores, dígase, instalación de plafones, preparación de superficies en paredes, pintura, entre otros, y en las áreas exteriores, específicamente por el área del motor lobby, tenían las zanjas (excavaciones) para la construcción de bordillos que delimitan las vías y para la construcción de las jardineras.

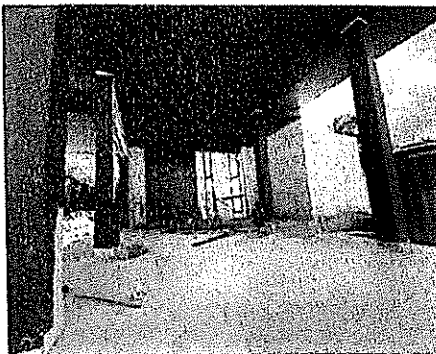
Recibidor y sala de estar en lobby, motor lobby y counter.

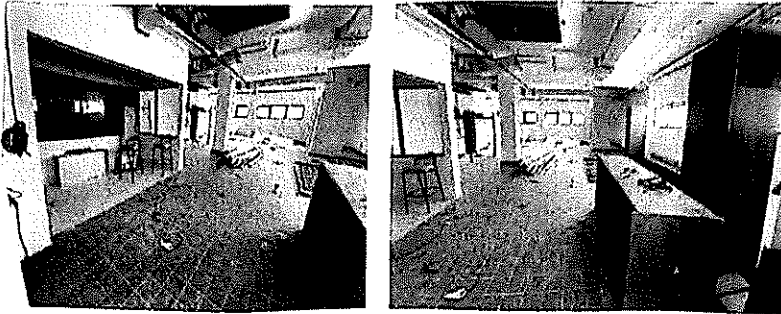
Comedor de servidores, cuartos fríos, baños con duchas, vestidores y otras áreas en edificio de servicios.

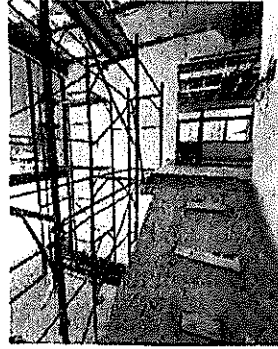
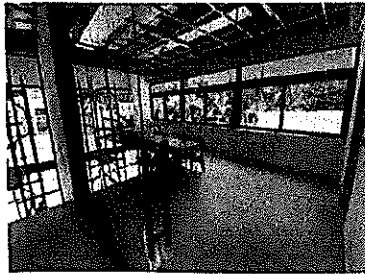
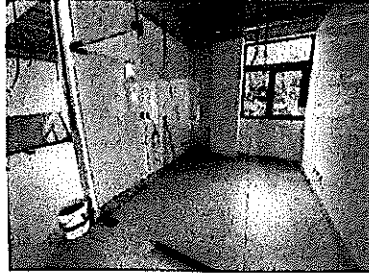
Recepción, oficinas administrativas, salón de reuniones, baño común, calderas para la calefacción del agua del proyecto, y pasillo de circulación, en lado posterior del BOH.

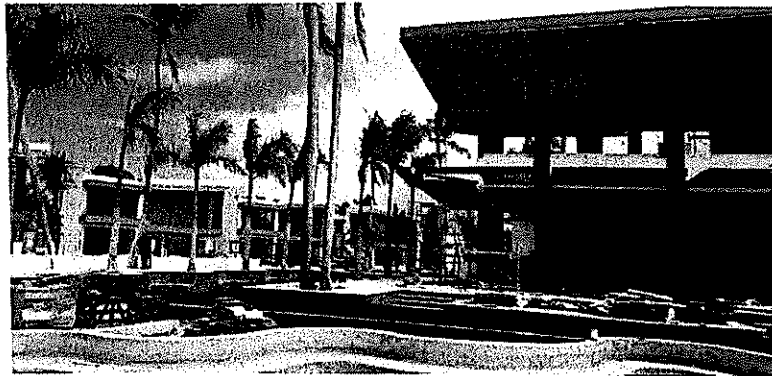
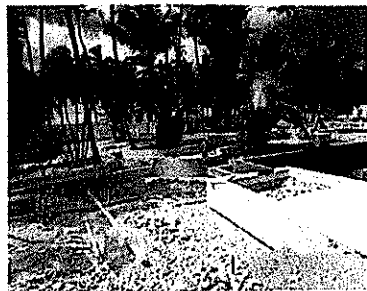
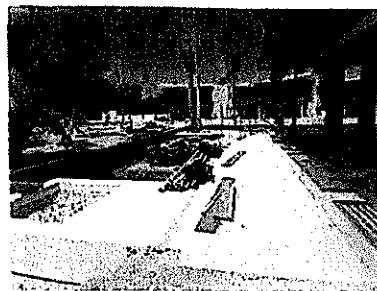
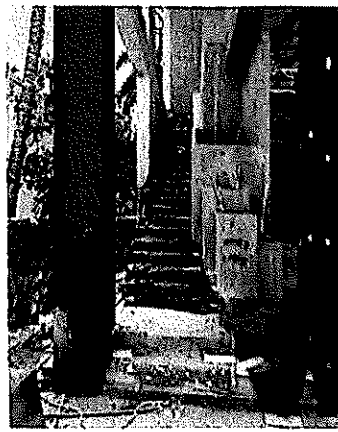
Tenían construido un edificio de dos niveles, con toda su estructura levantada, en etapa de terminaciones al momento de la visita.

En primer nivel, medimos aproximadamente 5.36 metros (del piso al fondo de losa) y 5.15 metros en segundo nivel.

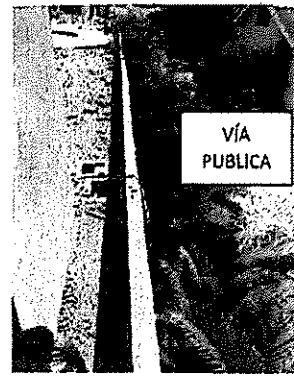
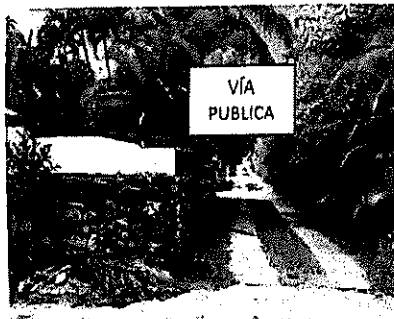
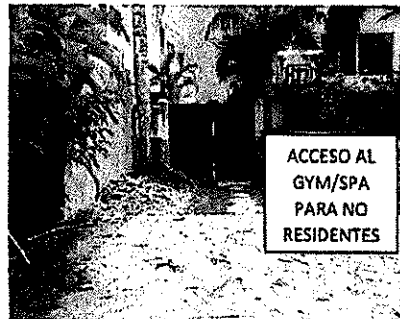
Linderos en Kid's Club:

A lo largo de la vía pública, del otro lado del muro (de 0.20 mts), habla una jardinera (de unos 1.20 mts de ancho), que el ingeniero alegó pertenece a su propiedad. Esta vía es el acceso al gimnasio y spa para personas que no residen en el proyecto, según indicó el ingeniero.
